project Historisch onderzoek 'Beeks Buiten' te Prinsenbeek
projectnummer 201343
projectverantwoordelijke G. (Gert) Jager

datum 13 mei 2020
referentie 201343_R_LBR_0515

opdrachtgever Compositie 5 Stedenbouw B.V.

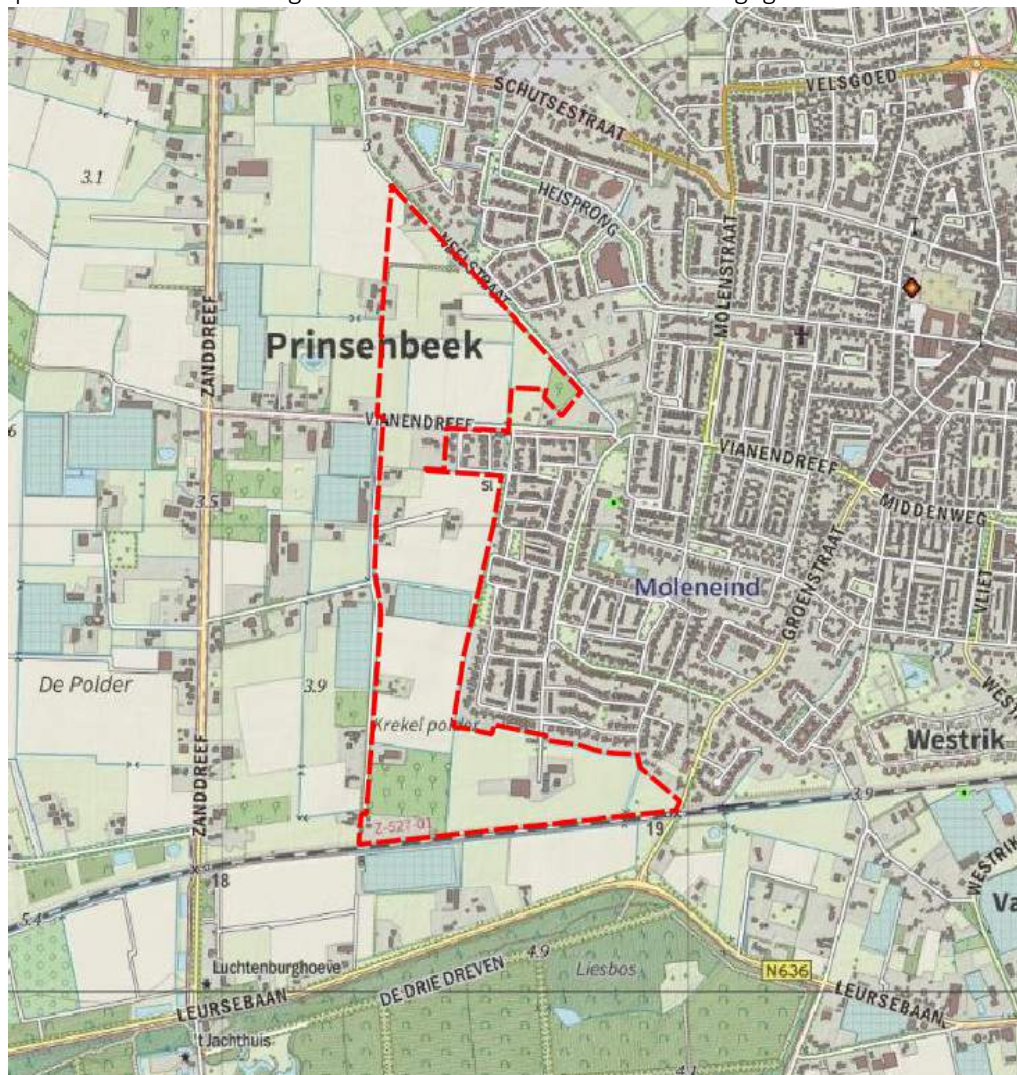
Figuur 2.1: De onderzoekslocatie, gelegen binnen de rode arcering.

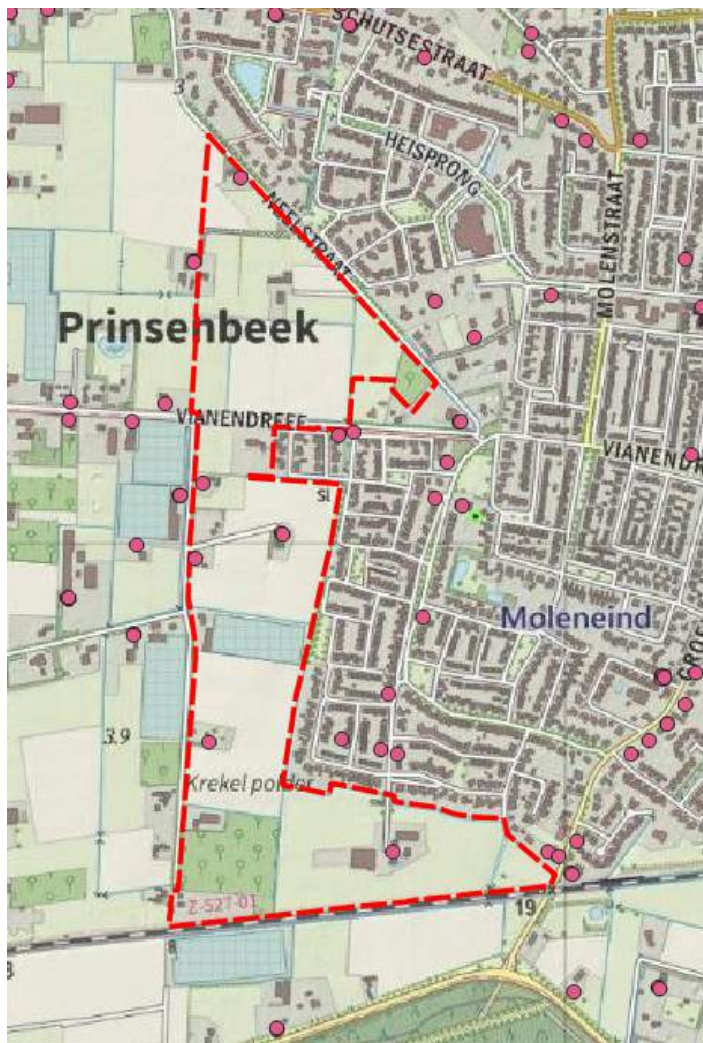
In figuur 2.6 is de beschikbare informatie van de gemeente Breda (de zogenaamde 'tanks'- tabel) weergegeven. Met paarse stippen zijn de locaties aangegeven waar volgens de bodemgegevens van de gemeente Breda, tanks aanwezig zijn (geweest). Tevens is de begrenzing van de onderzoekslocatie met een arcering weergegeven.

Figuur 2.6: Informatie over (voormalige) tanks ter plaatse van de onderzoekslocatie

Uit deze gegevens blijkt dat ter plaatse van de onderzoekslocatie een zevental tanks bekend zijn. Hiervan zijn enkele mogelijk nog aanwezig. Daarnaast is van enkele locaties (Neelstraat 3 en 5, Krekelweg 19) uit het bodemonderzoek bekend dat een tank aanwezig is (geweest), deze tanks zijn echter niet opgenomen in het tankbestand.
