# Herontwikkeling Watertoren + Villa Maris

Definitief ontwerp  
Stand van zaken 27 oktober 2022  
I.o.v. Watertoren CV

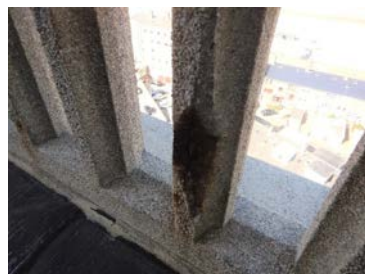
**Foto 19**  
 Plaatselijk is betonschade aangetroffen bij de betonnen hekwerken.

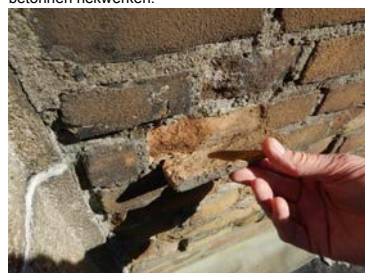
**Foto 21**  
 Plaatselijk schilferen bakstenen af.

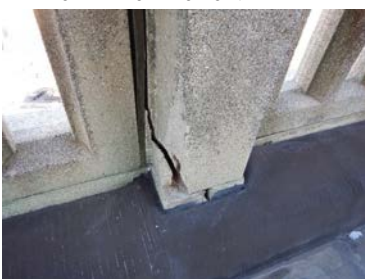
**Foto 17**  
 Plaatselijk zijn de betonnen balusters gescheurd door roestende stalen wapening/doken.

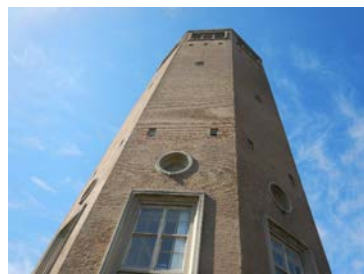
**Foto 20**  
 In geschat wordt dat circa 15% van de bakstenen aan het oppervlak is beschadigd.

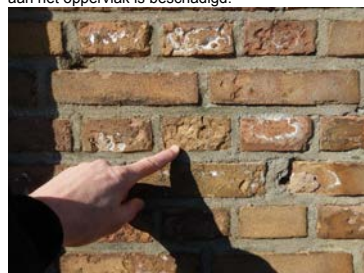
**Foto 22**  
 Regelmatig zijn de bakstenen aan het oppervlak geërodeerd.

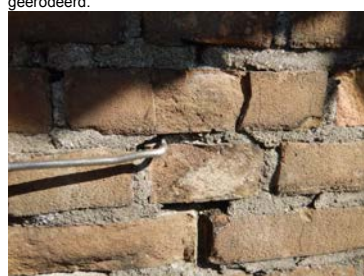
**Foto 24**  
 De hechting van het voegwerk is regelmatig envoldoende.

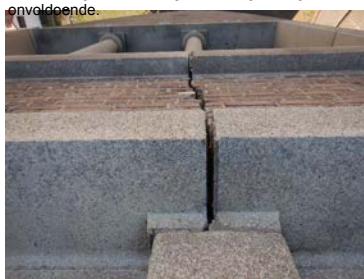
**Foto 18**  
 Bij de roestende stalen wapening/doken voor de betonnen balusters zijn in de gevels verticale scheuren aanwezig.

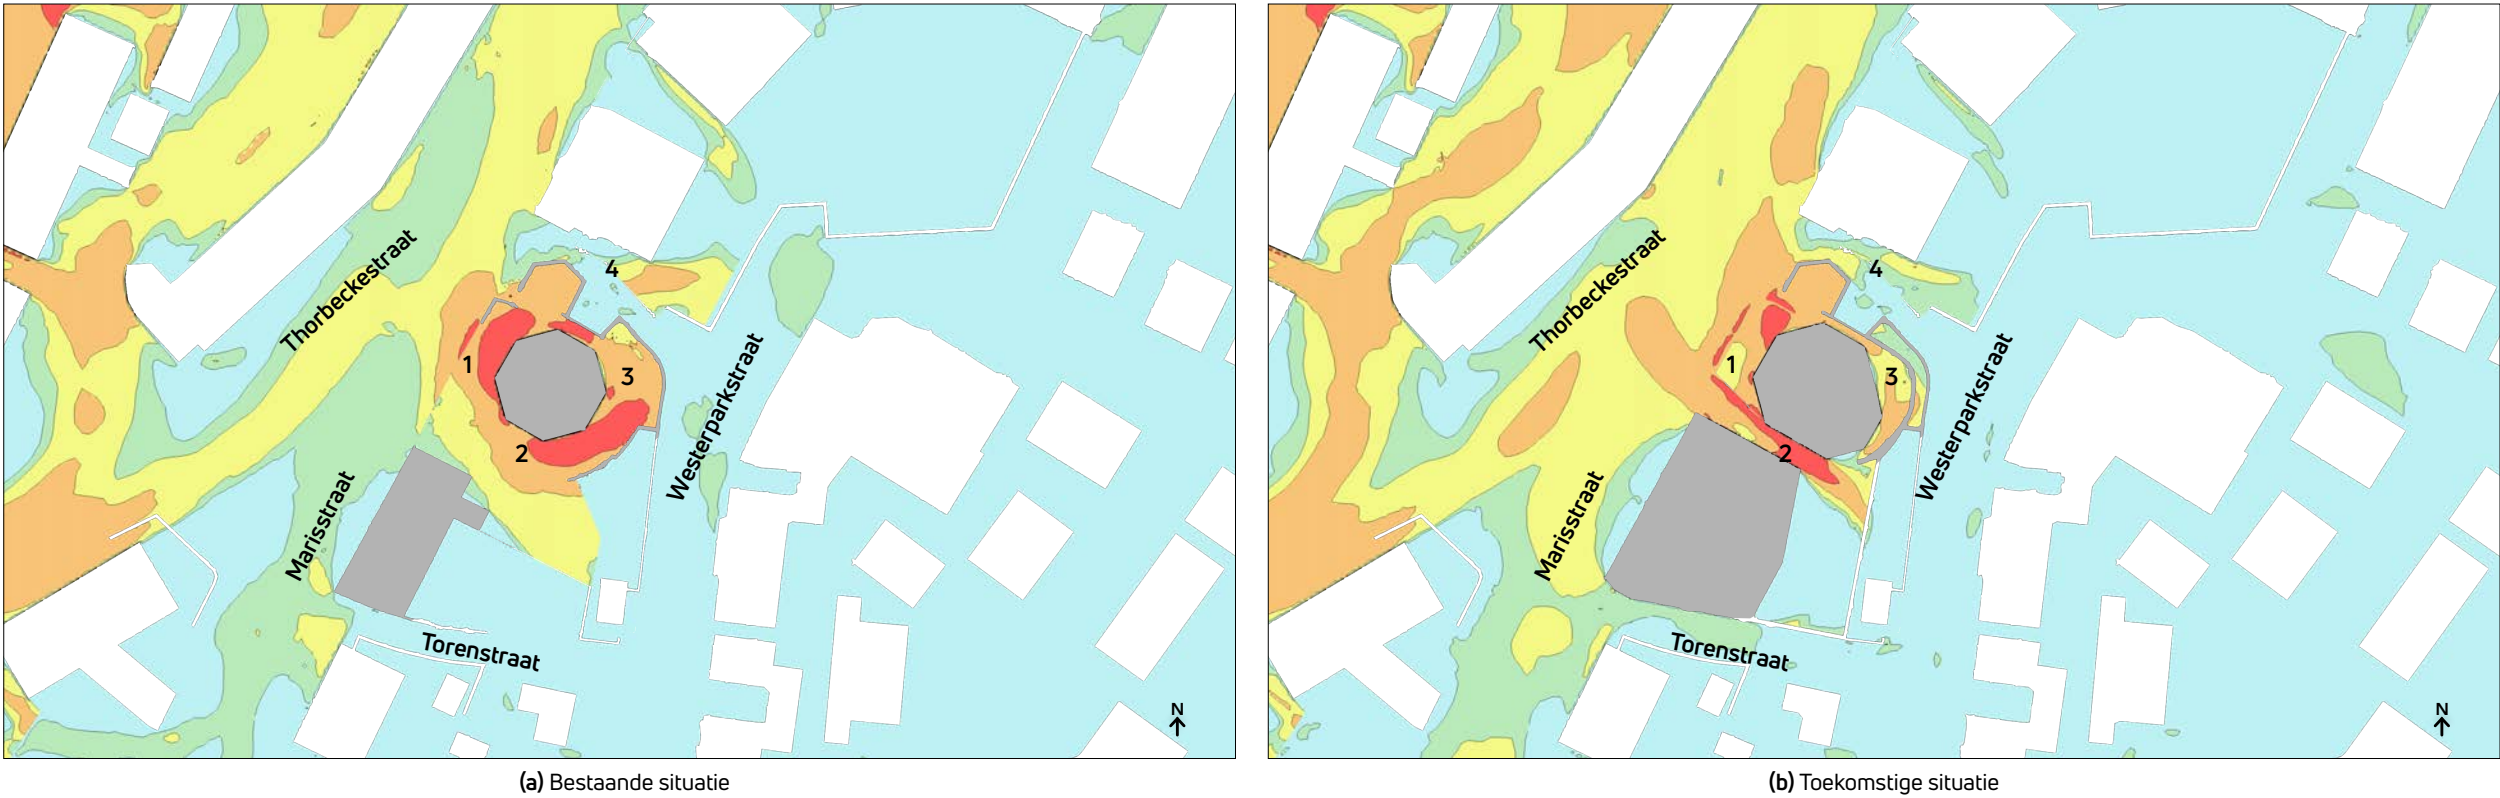
**Figuur 4.1:**  
Windhinder op  
voetgangsniveau voor  
de bestaande situatie  
(links) en de toekomstige  
situatie (rechts)
